# MONTAGEANLEITUNGEN

## Getriebesysteme

**Model for**  
 Opel  
 (gearboxes M32 &  
 M20)

**Part numbers**  
 804578 810016 810017  
 810034 810039 810068  
 810226

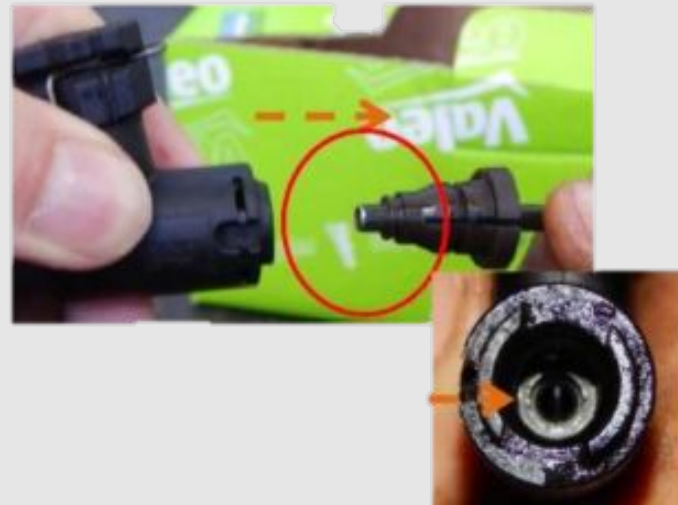
Dieses Problem wird durch eine Zylinderkopfdichtung verursacht, die sich auf dem Einlass-/Antriebsrohr befindet und in der Anschlussbuchse verbleibt, wenn das alte Gerät entfernt wird und/oder der Techniker die neue Dichtung in das neue CSC einbaut, wobei die alte Dichtung und die neue Dichtung beibehalten werden, wodurch dieses Problem entsteht:

- **Ein Einwegventil lässt Flüssigkeit** in die innere CSC-Kammer, aber nicht zurück.
- **Überdruck führt** zu Flüssigkeitslecks und CSC-Ausfällen
  - Zu viel Flüssigkeit im CSC führt dazu, dass sich das Lager überdreht und über seine Endposition und über den CSC-Sicherungsring hinaus gezwungen wird.

**Stellen Sie sicher, dass Sie das alte Siegel aus dem Rohr entfernt haben!**
