Technical *Info*

Änderung der Spannrolle im Kit CT 1045 K1 für Renault 1.2 16 V

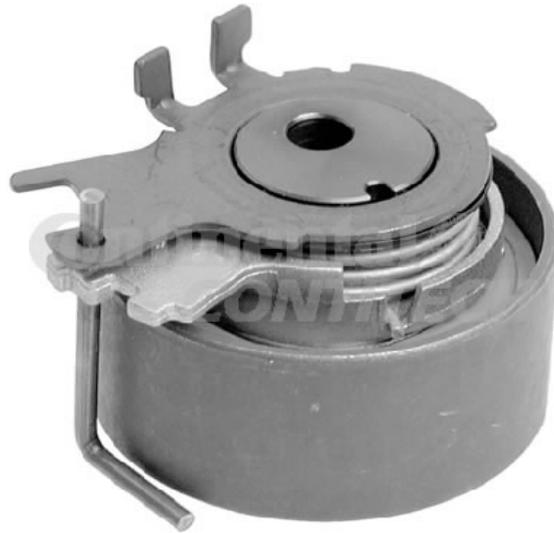
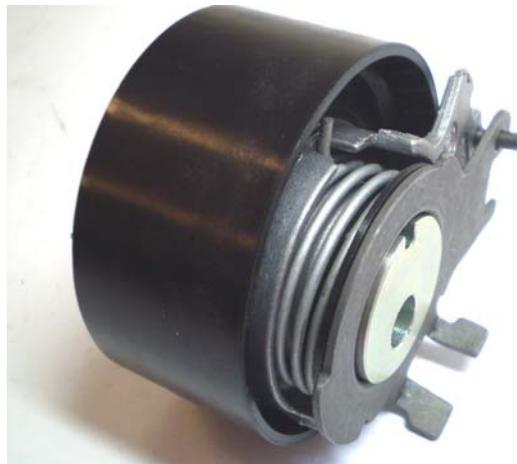
Die Spannrolle im Kit unterscheidet sich im Laufmantelmaterial von der ausgebauten Rolle.

Der Laufmantel der Spannrolle wurde vom Hersteller von Sintermetall auf Kunststoff umgestellt.

Die neue Rolle kann uneingeschränkt verwendet werden.
