Kühlsystem lässt sich nicht richtig entlüften bei Fahrzeugen mit elektrisch/ pneumatisch gesteuerter Wasserpumpe Zum Beispiel Audi / Seat / Skoda / VW 1.4l, 1.6l, 2.0l TDI - CT1168WP1

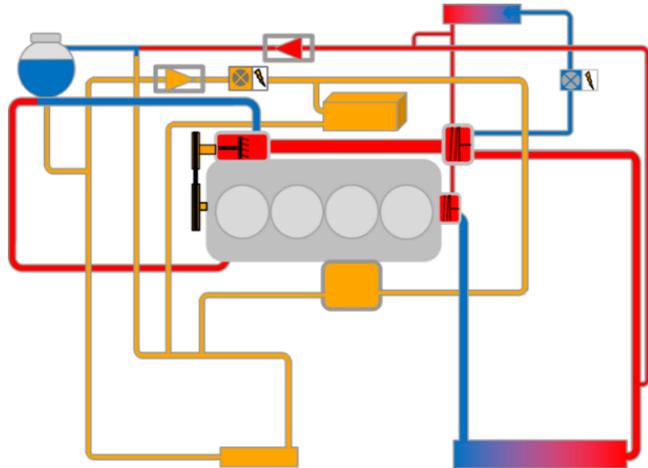
Geräusche oder Temperaturprobleme durch nicht korrekt entlüftetes Kühlsystem. Nach dem Erneuern der elektrisch/pneumatisch gesteuerten Wasserpumpe befindet sich noch Luft im System.

Bei Fahrzeugen mit elektrisch/pneumatisch gesteuerter Wasserpumpe, muss das Kühlsystem nach dem Befüllen mit unserem Vakuumbefüllgerät (Tool Box W01) und einem zusätzlichen Diagnosegerät mit einer entsprechenden Funktion entlüftet werden. Hintergrund ist das Thermomanagement-System. Dieses verfügt über zusätzliche Ventile, die verschiedene Heizkreise versorgen. Die Ventile müssen zum Entlüften geöffnet werden, damit alle Heizkreise geöffnet und entlüftet werden können.

Bei Reparatur- und Instandhaltungsarbeiten am Kühlsystem sind unbedingt die Anweisungen und Hinweise der Fahrzeughersteller zu beachten. Das Entlüften des Kühlsystems muss in jedem Fall mithilfe eines Fahrzeugdiagnosetesters mit der „geführten Funktion“ durchgeführt werden.
