Ladedruckverlust, Geräusche am Turbolader abgasseitiger Fremdkörperschaden durch AGR-Kühler

Fahrzeughersteller: Opel, Vauxhall, Renault, Nissan

Fahrzeuge: Movano, Master, NV400

Motorcode: M9T670, M9T672, M9T676, M9T690, M9T692, M9R630, M9R692

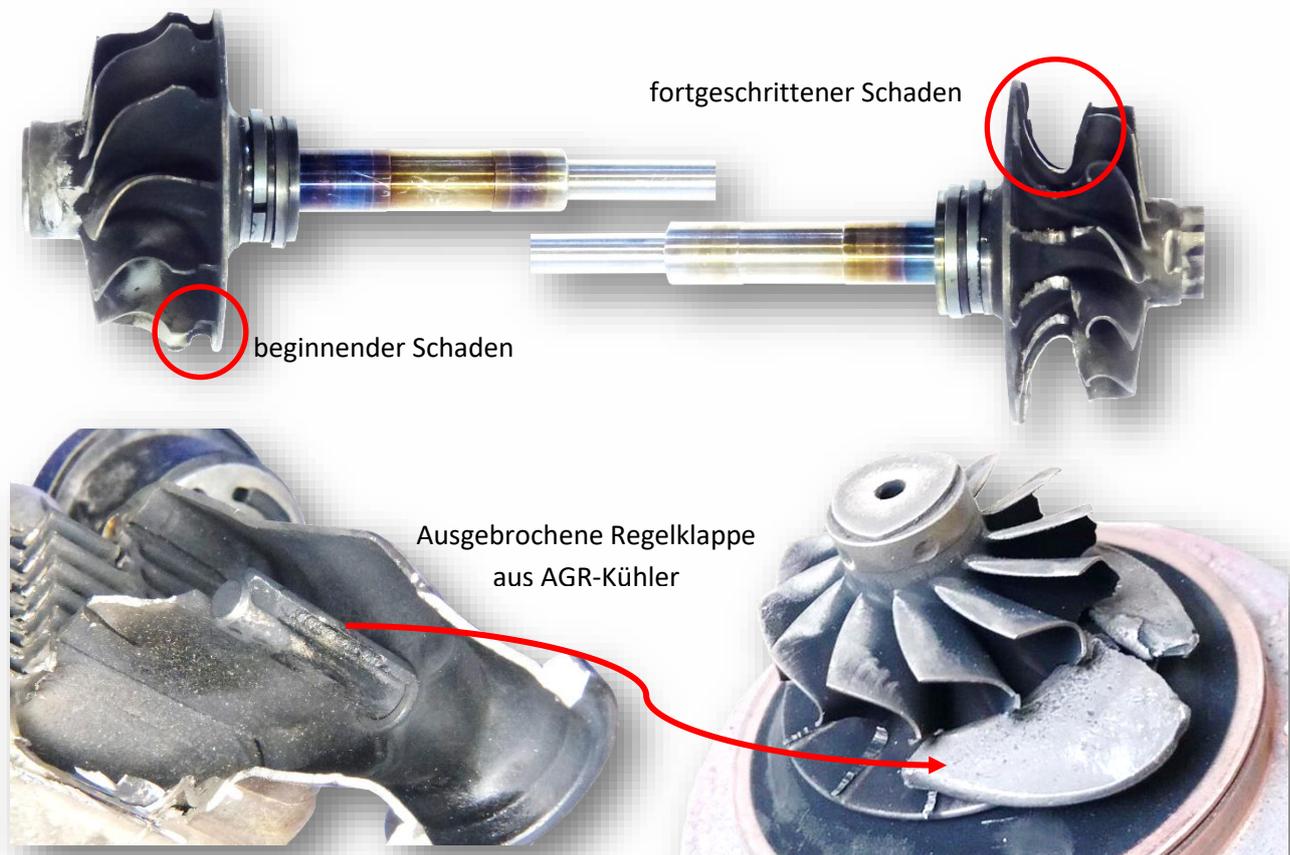
Wir stellen fest, dass zahlreiche Turboladerschäden durch gebrochenen Regelklappen aus dem AGR-Kühler hervorgerufen werden.

Das Bruchstück der Regelklappe im AGR-Kühler wird beim Lastwechsel in den Abgaskrümmen zurück geschleudert. Von dort wird es mit dem Abgasstrom in das Turbinengehäuse geblasen und zerstört die Gaseintrittskanten des Turbinenrades. Es stellt sich ein Leistungsverlust mit Ladedruckfehler ein.

Überprüfen Sie den kompletten AGR-Trakt und Abgaskrümmen auf Fremdkörper und beschädigte Teile. Besonders ist die Vollständigkeit und Funktion der Regelklappe im AGR-Kühler zu überprüfen. Beschädigte Bauteile sind unbedingt zu erneuern.
