febi 39888, 39890 45931, 102278

Passend für:
Volkswagen Transporter T5

Steckwelle

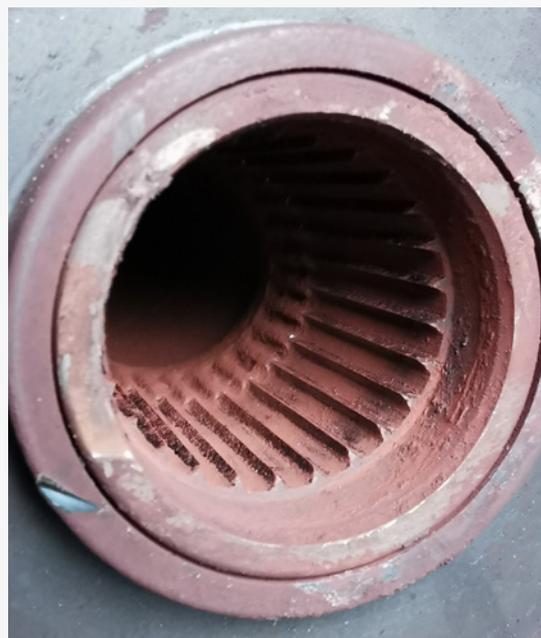
Das schlagende Geräusch – oder der Antriebsverlust – ist auf den übermäßigen Verschleiß zwischen der Verzahnung der rechten Steckwelle und der Antriebswelle zurückzuführen. Untersuchen Sie bei angehobenem Fahrzeug den Bereich der rechten Antriebswelle. Zwischen Steckwelle und Antriebswelle sind meist Rostflecken zu erkennen, die auf eine mangelhafte Schmierung zurückzuführen sind. Infolgedessen sind die Verzahnungen der Wellen stark verschlissen und greifen nicht mehr ineinander, um das Rad anzutreiben.

Beispielbilder für eine verschlissene Antriebswelle und Steckwelle finden Sie unten.

Lassen Sie das Getriebeöl ab und demontieren Sie das rechte Vorderrad. Bauen Sie die verschlissene Antriebswelle aus und untersuchen Sie diese.

Lösen Sie die Halteschraube der Steckwelle mit einem geeigneten Gegenhalter, um ein mitdrehen zu verhindern.

Entfernen Sie die Steckwelle aus dem Getriebe und untersuchen Sie diese auf gebrochene Teile (Hinweis: Es kommt vor, dass der Messingring bricht und Reste im Differential zurückbleiben). Entfernen Sie alle Metallteile, falls erforderlich, und entfernen Sie dann den Simmering der Antriebswelle.

Tragen Sie das febi Hochtemperatur-Mehrzweck-Fett 21909 auf die neue Dichtung auf und füllen Sie den Raum zwischen den Dichtkanten, bevor Sie die Dichtung einbauen. Nach dem Einbau die neue Steckwelle in das Getriebe einsetzen und die Halteschraube mit einem geeigneten Gegenhalter mit 25 Nm (5-Gang-Getriebe 02Z) bzw. 35 Nm (6-Gang-Getriebe 0A5) anziehen.

Tragen Sie das Hochtemperatur-Mehrzweck-Fett auf die Verbindungsflächen von Steckwelle und Antriebswelle auf. Bauen Sie dann die neue Antriebswellenbaugruppe ein und ziehen Sie alle Befestigungselemente mit den vom Hersteller empfohlenen Anzugsmomenten an.
